“VALIDACIÓN DE LA EFECTIVIDAD DE LA
METODOLOGÍA ECDA IMPLEMENTADA EN UN
OLEODUCTO MEDIANTE LA REVISIÓN Y VALORACIÓN DE
LOS RESULTADOS DE UNA INSPECCIÓN INTELIGENTE
REALIZADA POSTERIORMENTE”

MONOGRAFÍA PARA OBTENER EL TÍTULO DE ESPECIALISTA EN
GESTIÓN DE LA INTEGRIDAD Y CORROSIÓN

JAVIER ALEXÁNDER ACOSTA CUBILLOS

UNIVERSIDAD PEDAGÓGICA Y TECNOLÓGICA DE COLOMBIA

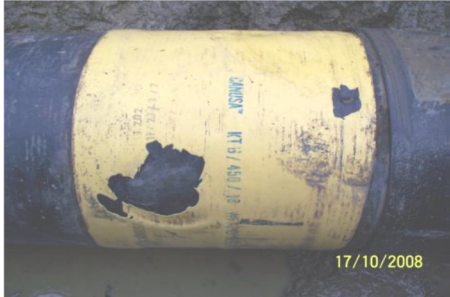
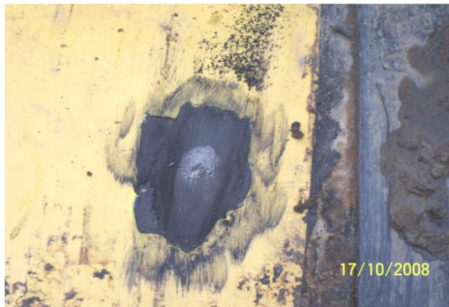
PUNTO	ESTADO RECUBRIMIENTO	ESTADO METAL TUBERÍA
29+480

Como resultado de las inspecciones directas no se encontró corrosión significativa en la tubería y por lo tanto la velocidad de corrosión es muy baja, inferior a 1 mpy en todos los casos. Con base en estos resultados y de acuerdo con lo planteado en la metodología ECDA el resultado de las inspecciones mostró que no hay corrosión relevante en la tubería y que las indicaciones de mayor severidad fueron atendidas.

No obstante lo anterior, el estudio concluye que se deben programar la reparación de recubrimiento en los daños de mayor relevancia.

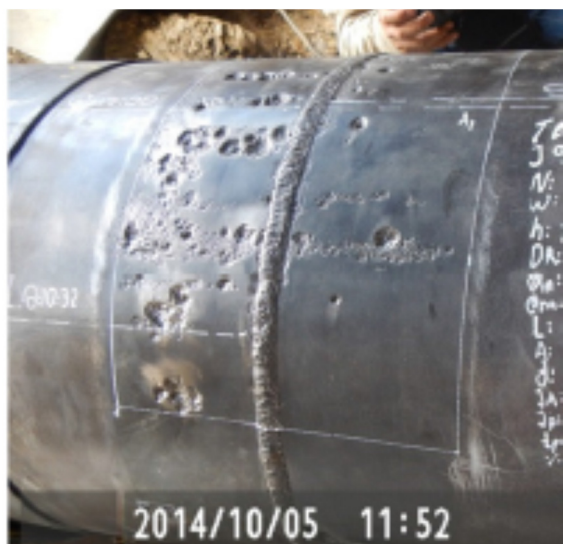
Fotografía 1: 1+006

En estos puntos se observa que la corrosión está en el área de la unión soldada bajo el manguito termoencogible. Además, se observa que en la zona debajo del polietileno extruido no hay corrosión y la tubería está en perfecto estado. Registro fotográfico de esta morfología de daño se muestra a partir de la Fotografía 1.

2. La tubería presenta una corrosión bajo manguitos termoencogibles que por ser este elemento de alta resistencia dieléctrica no permite que la protección catódica y se produce una corrosión diferencial en donde el ánodo es el metal que se encuentra bajo el manguito termoencogible.
